جامعة القاهرة كلية الآثار قسم ترميم الآثار

دراسة علاج وترميم وصيانة المآذن الأثرية بمدينة القاهرة تطبيقاً على إحدى المآذن الأثرية المختارة

بحث مقدم لنيل درجة الدكتوراه في ترميم وصيانة الآثار كلية الآثار - جامعة القاهرة (فرع الفيوم)

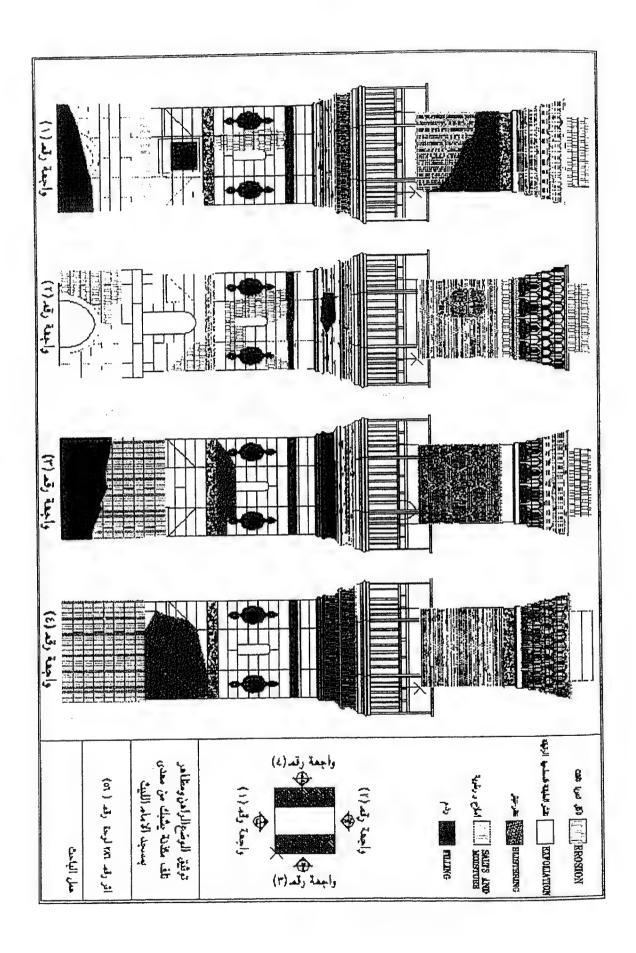
- كانت هذه هى أهم مظاهر التلف الموجودة بالمئذنة إلى جانب ارتفاع منسوب التربة المقام عليها المئذنة وارتفاع منسوب الشوارع المحيطة مما أدى إلى اختفاء جزء من قاعدة المئذنة داخل طبقات الردم والتسى تحتاج إلى إزالة على الأقل فى المنطقة المحيطة والملاصقة للمئذنة حتى الوصول إلى قساعدة المئذنة وإظهار الممر المقبى (الساباط) الموجود أسفل المئذنة بشكل كامل ، وتوضح اللوحة رقم (٥٦) مظاهر التلف المختلفة بالمئذنة .

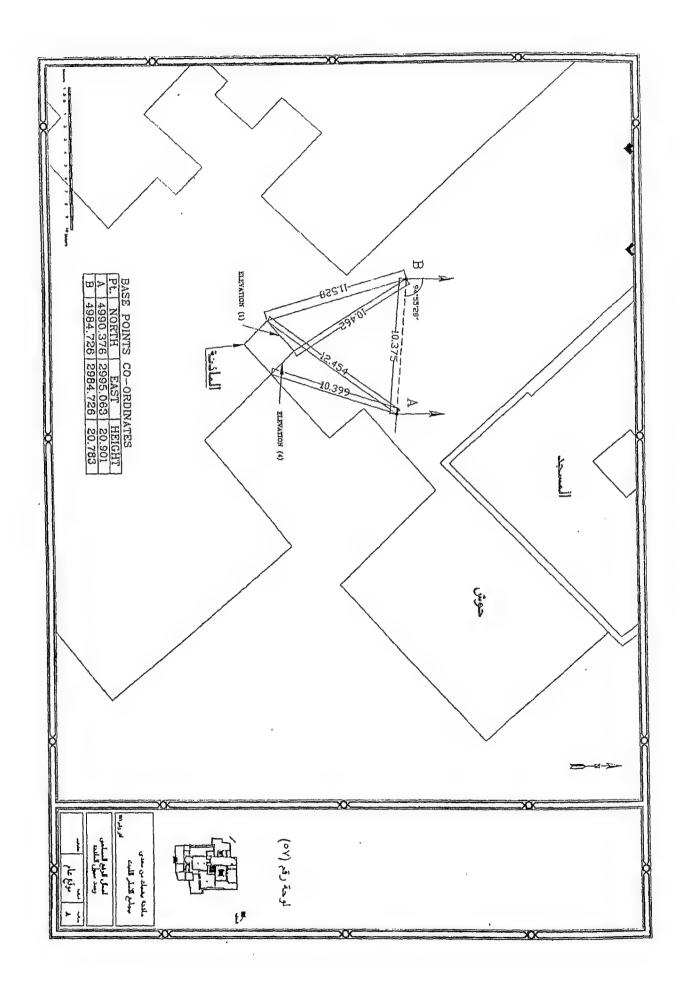
أ- بتحليل الأرصاد وجد أن الجزء الثماني (Part 1) به إزاحة عن قاعدة المئذنة المربعة الشكل بمقدار مربع من الاتجاء الشمالي الشرقي وكذلك إزاحة مقدار ها ٢٠١ سم في الاتجاء الشمالي الغربي . ونجد أن محصلة هذه الإزاحات تبلغ ٤٠١ سم في الاتجاء الشمالي .

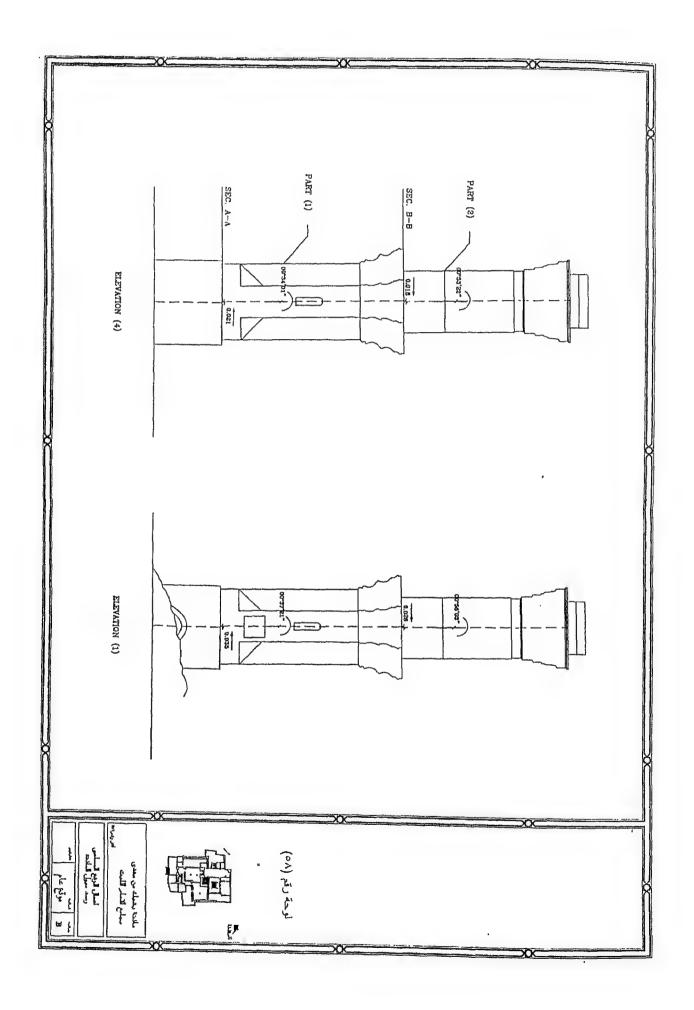
ب- بتحليل الأرصاد وجد أن الجزء الإسطواني (Part 2) به إزاحـــة عـن الجــزء الثمــاني للمنذنــة (Part 2) بمقدار ٢٠,٦سم في الاتجاه الشمالي الشرقي .

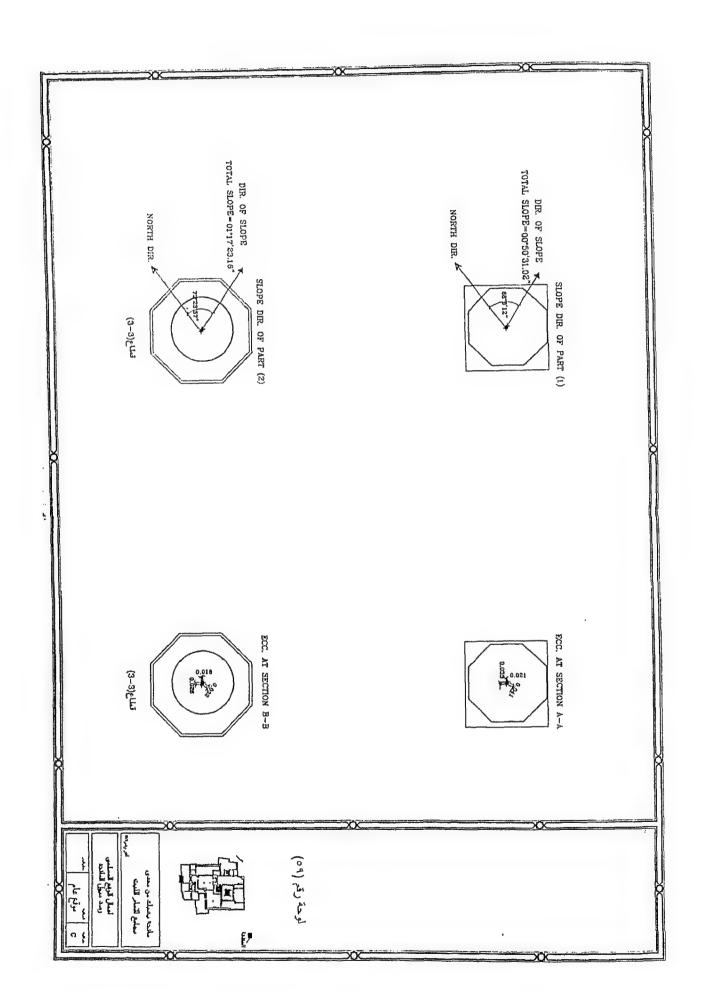
وكذلك إزاحة مقدارها ١,٨ سم في الاتجاه الشمالي الغربي وتبلغ محصلة هذه الإزاحات ٣,٢ سم في الاتجاه الشمالي .

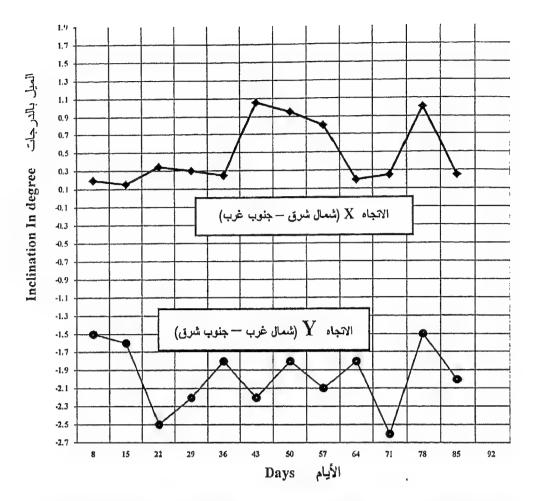
شكل رقم (٣٢) يوضح نتائج مراقبة التغير الديناميكي في الحركة الأفقية لمئذنة يشبك من مهدى Tiltimeter Differential Micro-Accelerometer باستخدام جهاز

ويتضح من خلال الجدول السابق أن التغير الديناميكي في الحركة الأفقية لمئذنة يشبك من مهدى تغير طفيف ولا يؤثر على اتزان المئذنة ورأسيتها فنجد أنه في الاتجاه X وهو اتجاه (شمال شرق - جنوب غرب) كانت القراءة الأولى التي اتخذت كقراءة مرجعية مقدارها ٢٢٦، درجة وقد بلغ أقصى تغير ديناميكي في الحركة الأفقية في الاتجاه X ٩,٩ من الدرجة حيث بلغت أقصى قيمة تم قياسها ١,٠٥ درجة وهذه الحركة التأرجحية البسيطة للمئذنة تعتبر عادية بالنسبة لارتفاع المئذنة وأقطار الأجزاء المختلفة بها وتأثرها بحركة الرباح، أما الاتجاه Y وهو يمثل الاتجاه (شمال غرب - جنوب شرق) فقد بلغت القراءة الأولى المرجعية لمه ٢٨٤٨، درجة وبلغت أقصى في الحركة الأفقية مقداره ١,١٢ درجة وقد تغيرت قيمة الحركة الأفقية ودرجة الميل في هذه الحدود بالزيادة وبالنقصان خلال فترة المراقبة التسي وسوف يتم اجراء عملية رصد ومراقبة مرة أخرى للمئذنة أثناء إجراء الجانب التطبيقي للعلاج والترميم والصيانة لها للتأكد من ثباتها واتزانها . ويوضح الشكل رقم (٣٢) نتائج مراقبة التغير الديناميكي في الحركة الأفقية للمئذنة باستخدام جهاز:

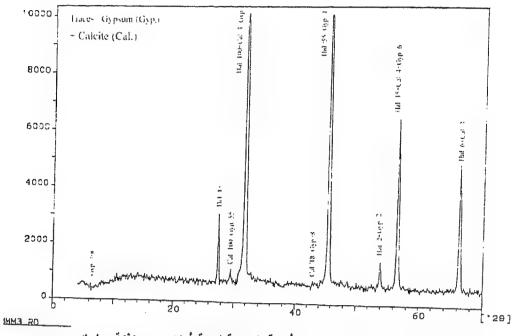
شكل رقم (٣٤) يوضح نمط حيود الأشعة السينية لعينة حجر جيرى من مئذنة يشبك من مهدى

تمثل هذه العينة الحجر الجيري المستخدم لبناء المئذنة وقد وجد أن هذه العينة مكونة بشكل أساسي من معدن الكالسيت CaCO₂ ورقم الكارت (5-0580) بالإضافة إلى وجود معدن السهاليت NaCl ، رقسم الكارت (5-0628) ومعدن الكوارنز (5iO₂ ، رقم الكارت (5-0490) ، ومن خلال هذه العينة يتضرح أن الحجر الجيري مكون من معدن الكالسيت مع وجود معدن الهاليت ومعدن الكوارنز فهو يوجد كمادة رابطة بين حبيبات معدن الكالسيت ويوضح شكل رقم (٣٤) نمط حيود الأشعة السينية لهذه العينة.

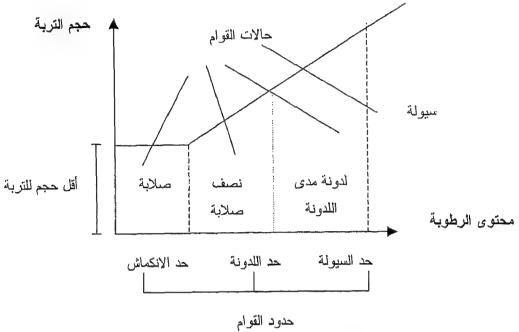
شكل رقم (٤٤) يوضح العلاقة بين محتوى الرطوبة وحالات القوام للتربة

وإذا قل محتوى الرطوبة بالتربة عن حد الانكماش تصبح التربة غير مشبعة وفى حالة صلبة حتى تصل إلى الجفاف الكامل بدون تغير في الحجم . ويوضح الشكل رقم (٤٤) العلاقة بين محتوى الرطوبة وحالات القوام للتربة .(١)

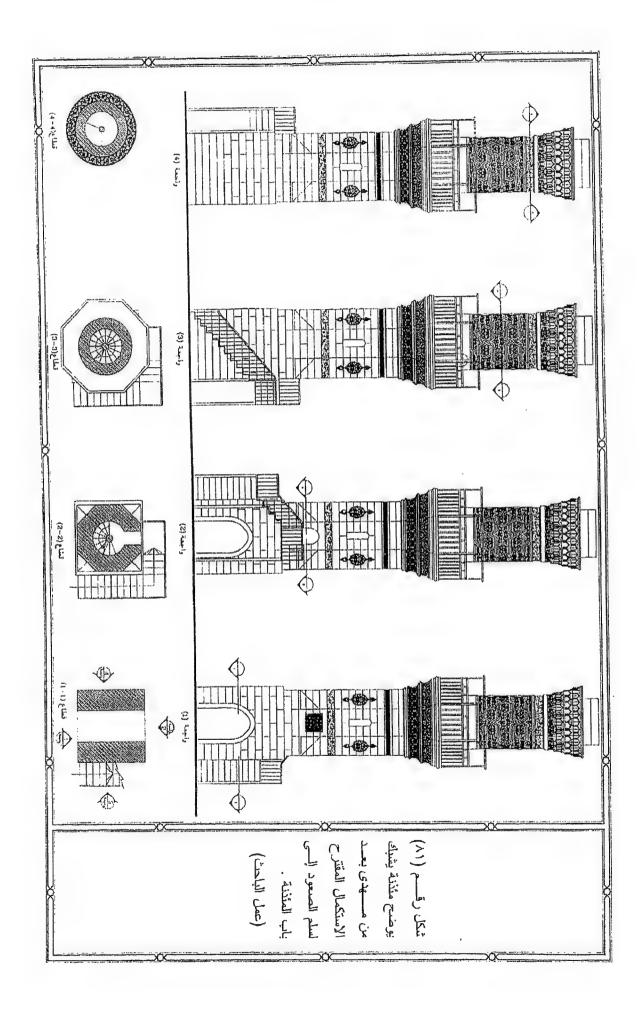
(٣) استكمال بعض كتل الأحجار المفقودة اسفل باب المئذنة

توجد بعض الكتل المفقودة اسفل باب المئذنة حيث تم إزالتها لتركيب القنطرة الحديدية التى كانت تؤدى إلى باب المئذنة ويجب أن يتم استكمال هذه الكتل المفقودة بكتل حجرية جديدة تتميز بخواص فيزيائية وميكانيكية جيدة حيث يتم إعدادها بالأبعاد الأصلية وتثبيتها في أماكنها باستخدام المونة المناسبة وهي المونسة رقم (٧) والتي أعطت أفضل النتائج في الجانب التجريبي المعملي مسن الرسالة مسن حيث الخواص الفيزيائية والميكانيكية وهي تتكون من الرمل والأسمنت الأبيض ومسحوق الحجر الجيرى بنسبة ١:٢:٣ على السترتيب على أن يتم ملئ الفواصل بين كتل الأحجار وأنهائها بشكل جيد .

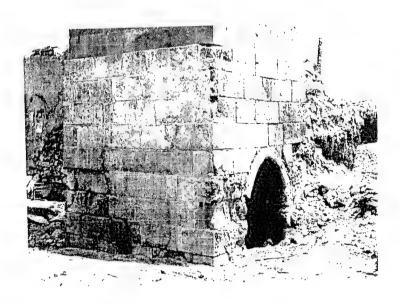
الصور من رقم (١٩٨) إلى رقم (٢٠٥) توضح بعض الأجزاء من الجدار الشمالي الغربي من قاعدة المنذنة قبل وبعد عمليات التنظيف الميكانيكي والكيميائي وإزالة البقع والعوالي واستخلاص الأسلاح والتقوية وترميم الفواصل بين كتل الأحجار ثم عزل أسطح الأحجار لصيانتها من التالف مرة أخرى .

صورة رقم (٢٠٦) توضح الواجهة الشمالية الغربية من قاعدة المئذنة بعد إجسراء عمليات الترميم والصيانة ويظهر الفارق بينها وبين الأجزاء الأخرى من المئذنة وكذلك إزالة طبقات الردم وإعادة المئذنة إلى منسوبها الأصلى .

صورة رقم (٢٠٧) توضح الواجهة الشمالية الغربية من قاعدة المئذنة بعد إجراء عمليات العلاج والترميم والصيانة ويتضم الجزء الذي يحتاج إلى استبدال بعض أحجاره التالفة إلى اليسار من الصورة.

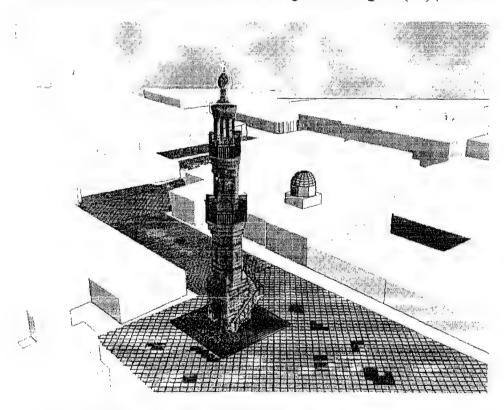
لوحة رقم (١٠) توضح منظور للوضع الراهن لمنذنة يشبك من مهدى والمنطقة المحيطة بها.

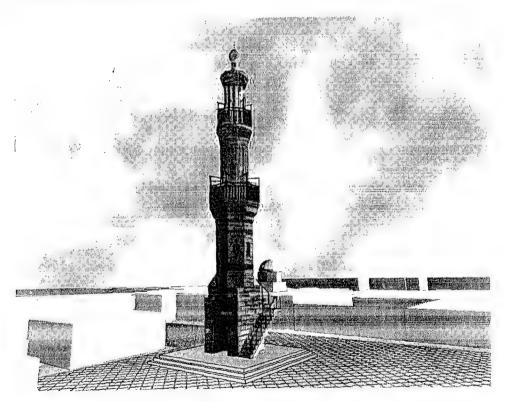
لوحة رقم (٢٢) توضح منظور آخر للوضع الراهن لمنذنة يشبك من مهدى والمنطقة المحيطة بها.
